Bilaga till nr 12

Renoveringarna på Gårda, Kv. Cedern och Eken fortskrider enligt plan.

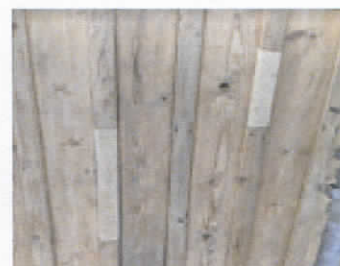
► Fasad där färg delvis skrapats bort.

Fasaderna skrapas rena från gammal färg. Här hjälper vår antikvarie Wivi-ann Reit oss att hitta den från ursprungliga kulören.

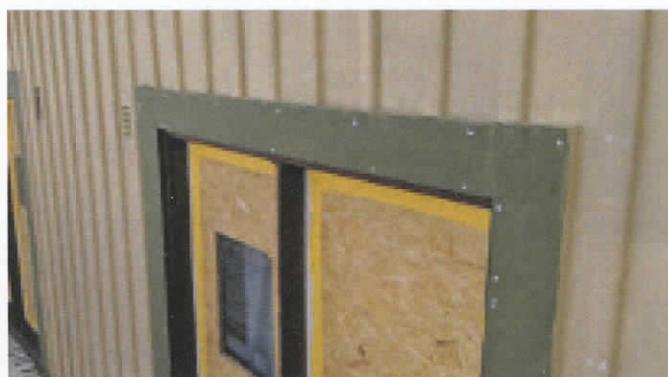
► Delar av locklister utbytta p.g.a röta.

Dåliga partier lagas och spikhattar rostskyddsmålas.
